Dokumentation der Demontage eines BKV 363 zu Revisionszwecken

(Mai 2009)

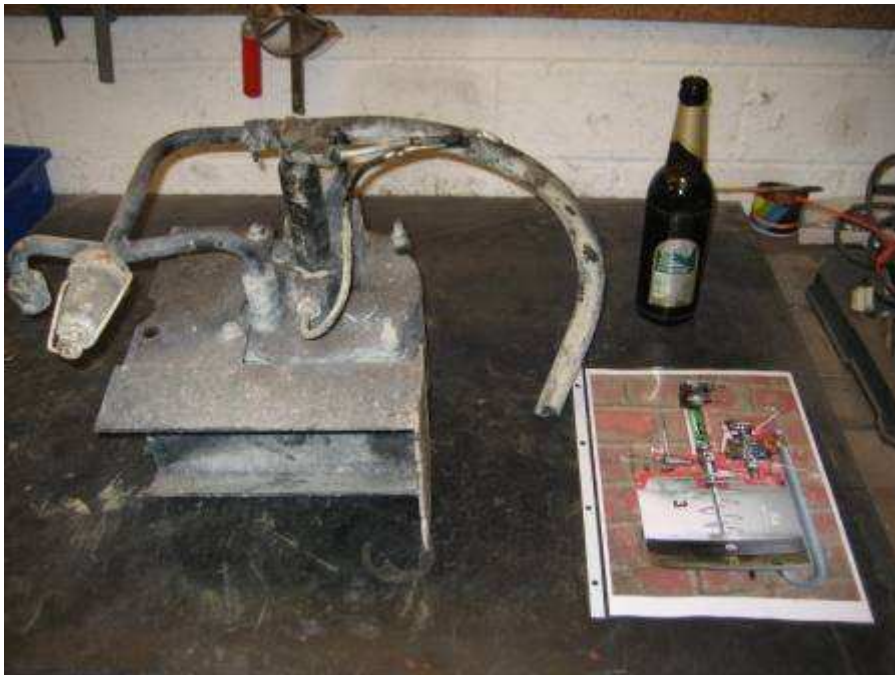
Ausgangssituation: ein BKV 363 mit Traverse und Unterdruckrohr (aus einer Bremsanlage mit 2 BKV's)

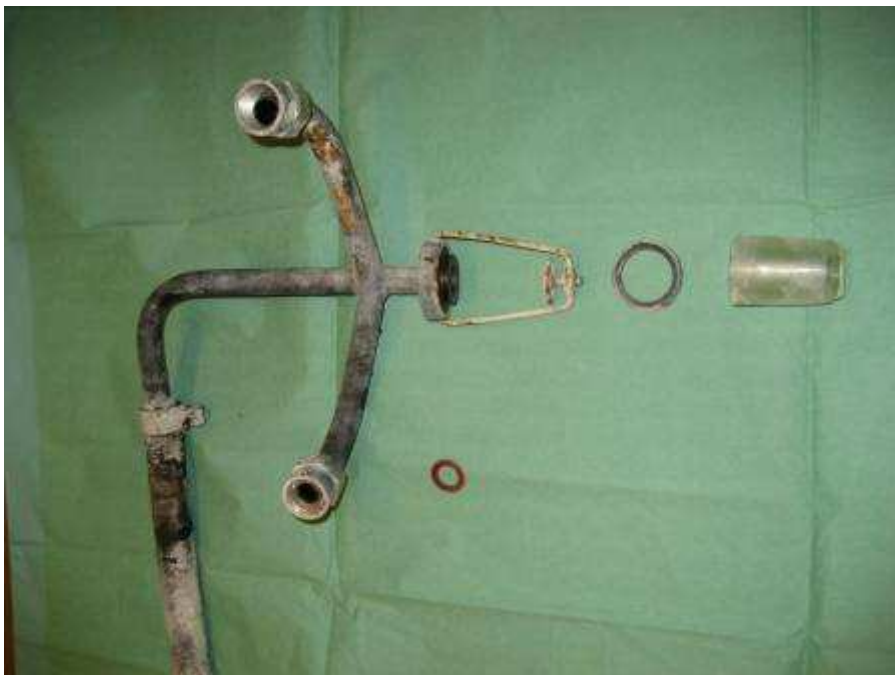
Demontage des Unterdruckrohres mit Schauglas durch lösen der Verschraubung am BKV (Verschraubung mit konischem Klemmkeil und vulkanischer Dichtung [rot])

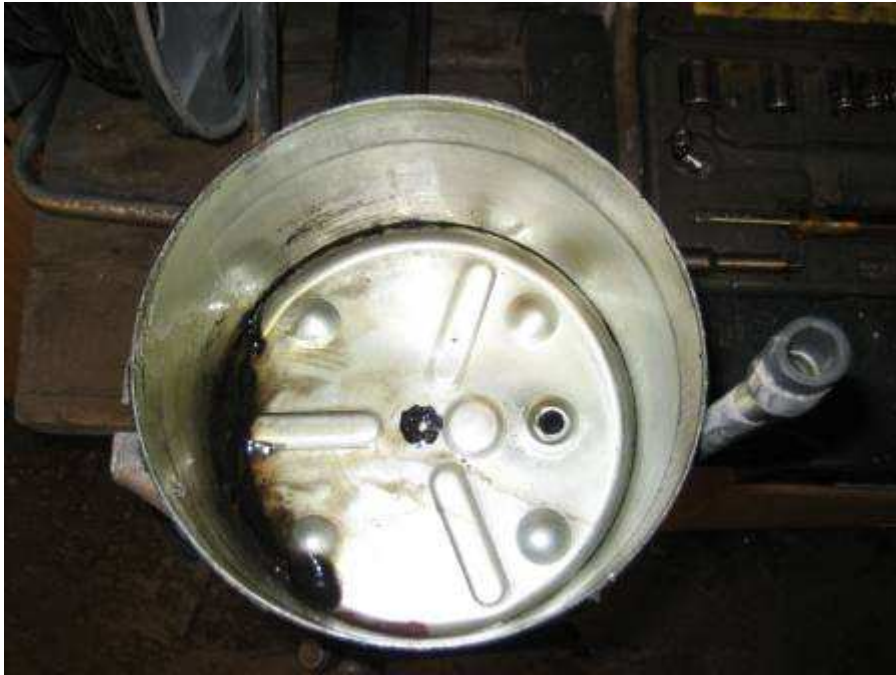
Öffnen des Unterdrucktopfes durch Lösen der vier Spannklammern am Gehäuse. Zum auseinandernehmen den Gußteil am besten einspannen und Unterdrucktopf vorsichtig axial abziehen. Rechts sieht man die Schlauchdichtung des Unterdruckrohres zum Steuerkolben.

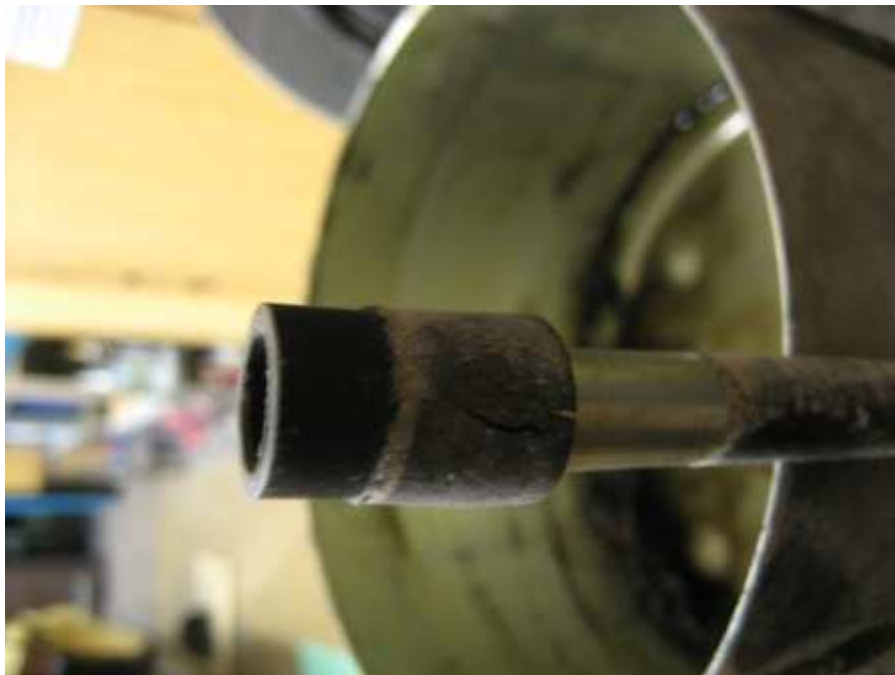
Dichtung des Unterdruckrohres auf der Gußgrundplatte in Form eines Gummischlauches

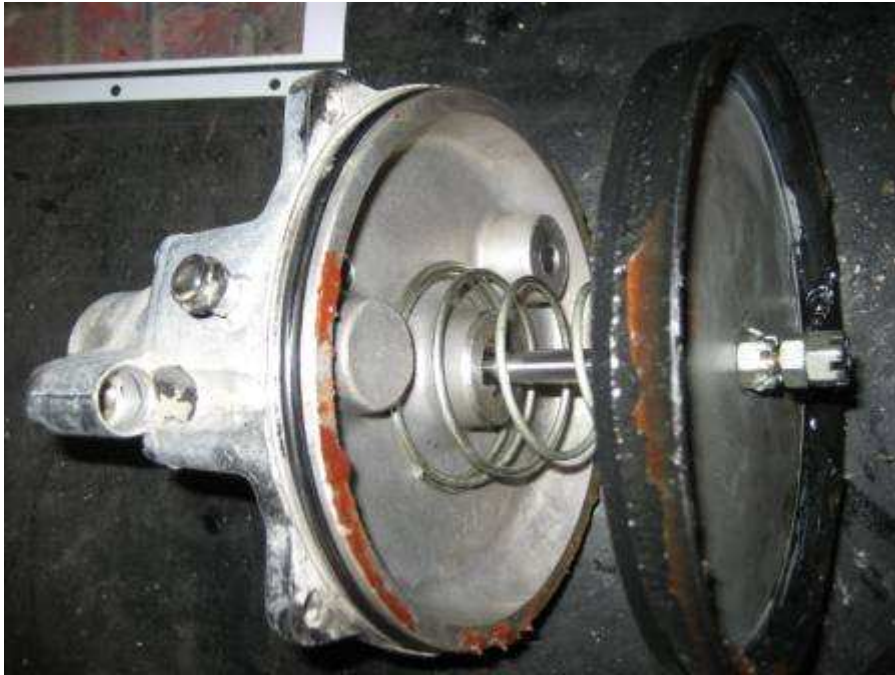
Der Unterdruckkolben ist mit einem speziellen Gleitfett geschmiert. Zu sehen sind hier der O- Ring an der Gußgrundplatte, die Rückzugsfeder des Unterdruckkolbens, sowie dessen Verschraubung

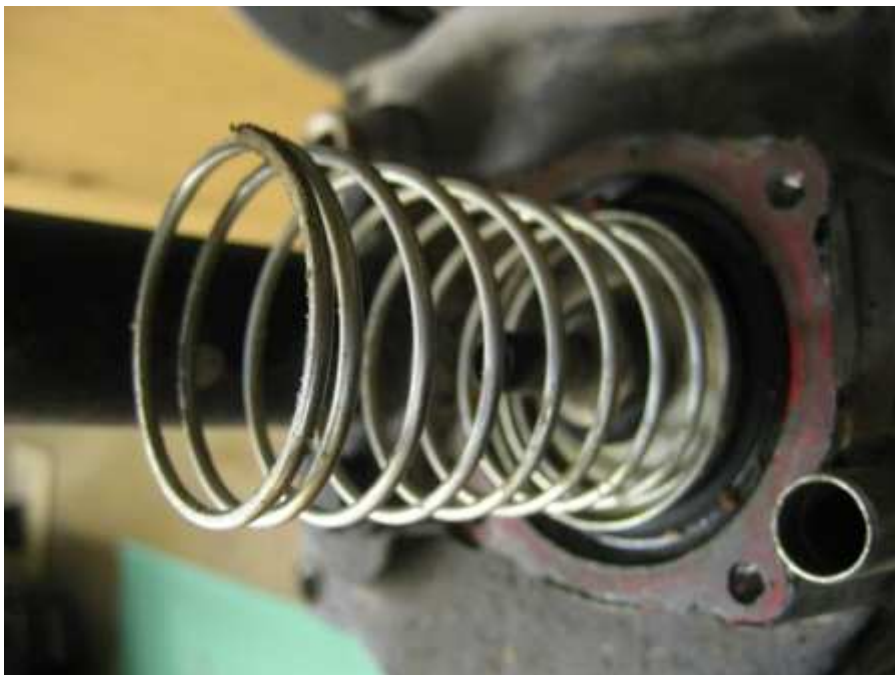
Nach entfernen der vier Schrauben am Entlüftungsdeckel des Steuerkolbens, kann dieser abgenommen werden. Vorsicht! Vorspannung durch Membranfeder. Im Bild ist die Membranfeder zu sehen, die Gummimembran, sowie die vulkanische Dichtung des Entlüftungsdeckels, die in diesem Fall schon ein zweites mal verwendet wurde, was die graue Farbe der ehemals flüssigen Dichtungsmasse verrät.

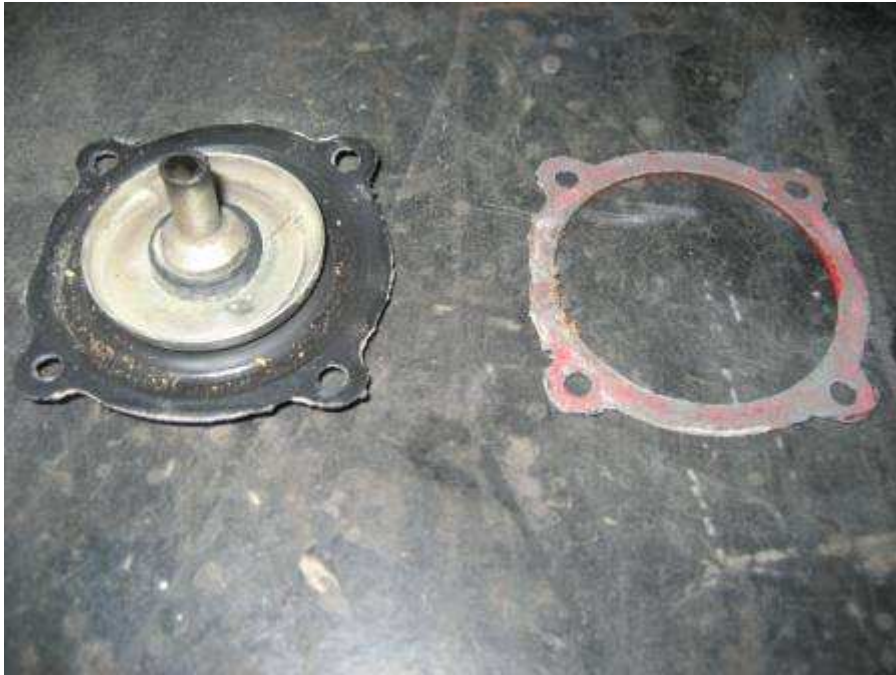
Hier Membran mit Schaft und vulkanischer Dichtung

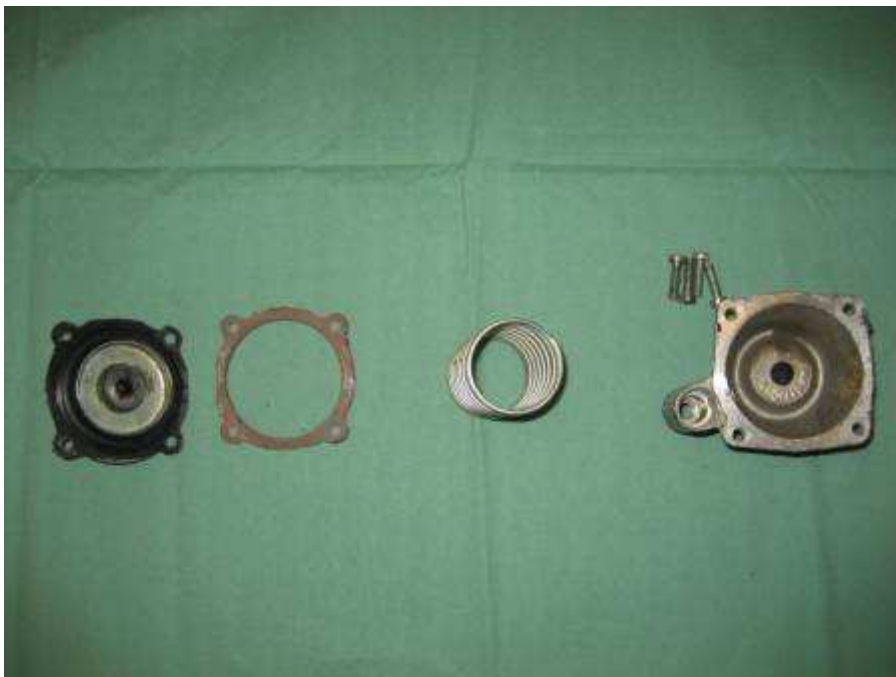
Alle Teile der Reihenfolge nach (wie montiert wird).
Gummimembran; Dichtung; Membranfeder; Entlüftungsdeckel mit Entlüftungsventil,
Befestigungsschrauben und Anschluß für Unterdruckrohr

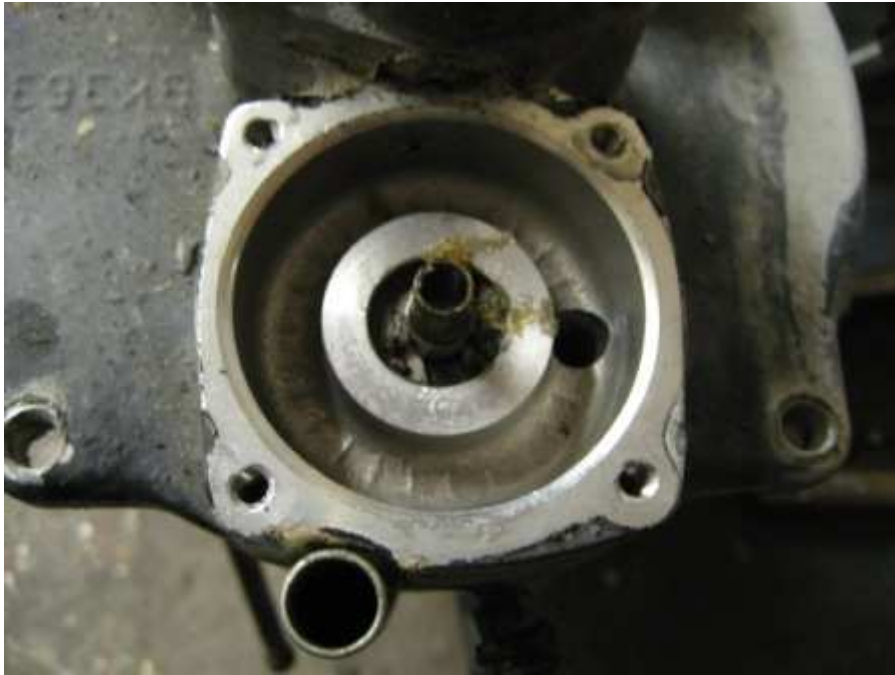
Das Steuerventil sitzt unter der Membran, etwas schlecht zu sehen ist der Sprengling und die geschlitzte Scheibe, die das Ventil fixieren

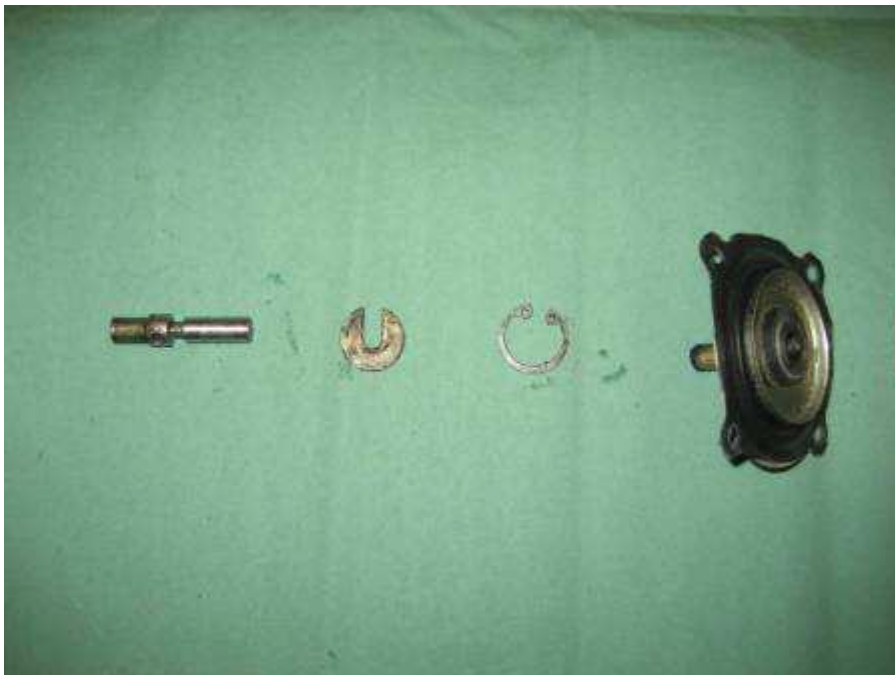
Hier die Einzelteile; Steuerventil, geschlitzte Scheibe, Sprengling, darüber befindet sich dann die Membran

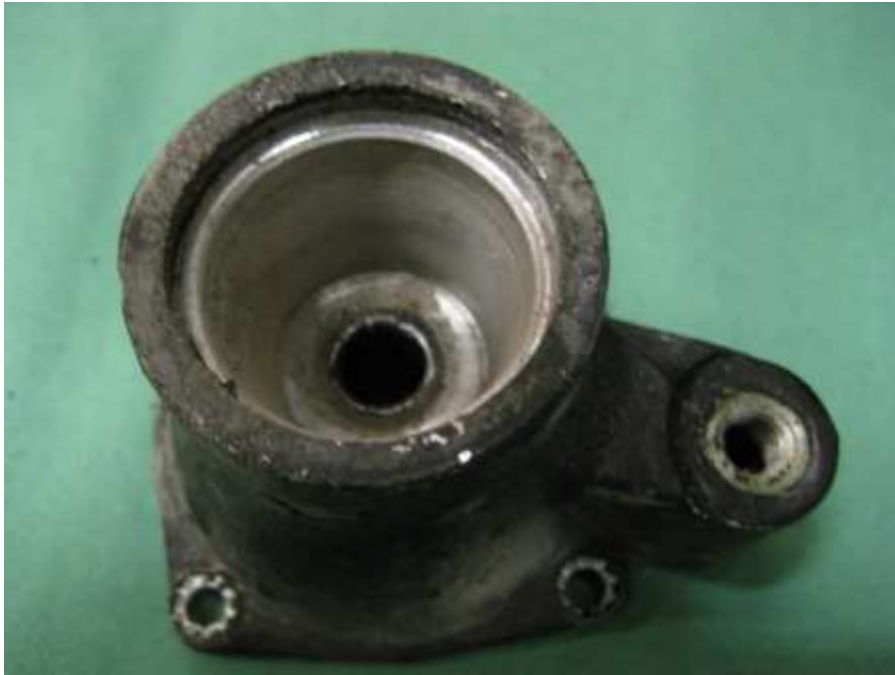
Deckel mit Be-/ Entlüftungsstutzen, sowie der Bohrung für die Verschlußschraube des Unterdruckrohres (rechts). Filtersieb und Rückschlagventil sind hier bereits demontiert.

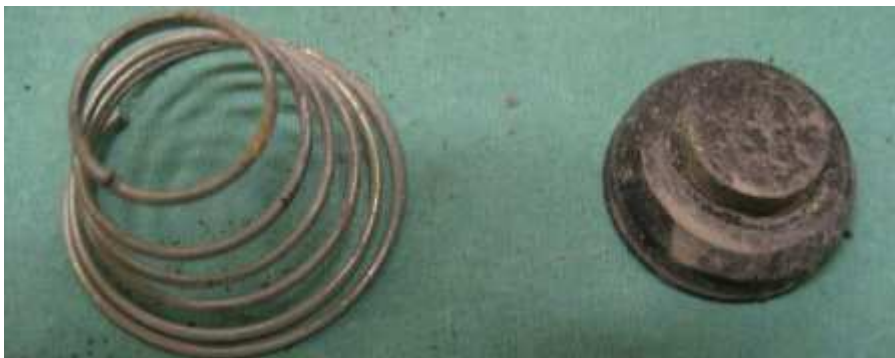
Im Bild, Druckfeder und Gummidichtung des Rückschlagventiles

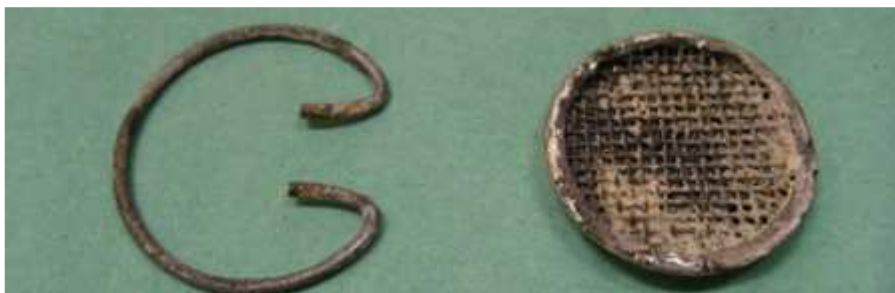
Im Bild, Sprengring und Filtersieb für Belüftungsstutzen

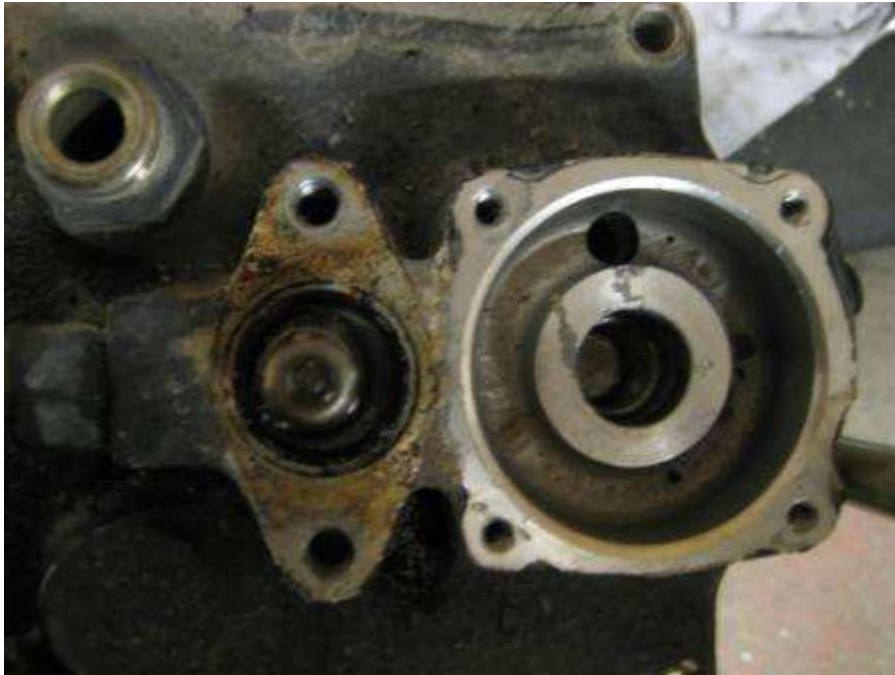
Zu sehen ist die Grundplatte mit Unterdruckanschluß (links), Flansch für den Bremskolben (mitte) und Flansch des Steuerventils/ Belüftungsstutzens (rechts)

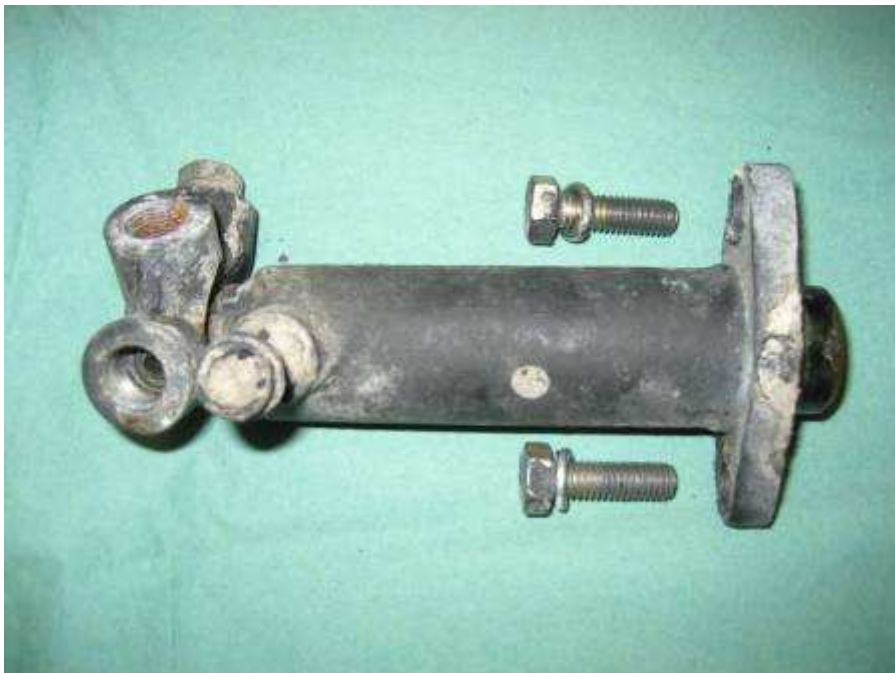
Nach Lösen der beiden Befestigungsschrauben kann der Kolben vorsichtig in axialer Richtung abgezogen werden. Dies kann aufgrund der Passung etwas schwergängig sein, aber keine Gewalt anwenden und nicht verkanten. Auch bei der Montage sollte darauf geachtet werden, daß beim Einführen des Kolbens die empfindlichen Dichtflächen nicht zerstört werden.

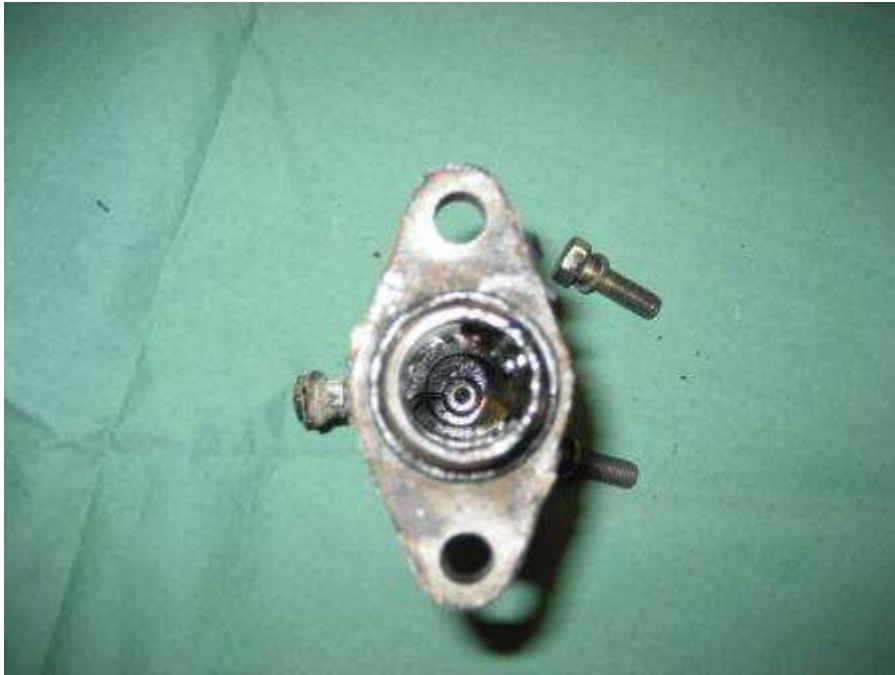
Im Inneren des Zylinders lagern sich gern Schwebestoffe aus der Bremsflüssigkeit und andere Verunreinigungen ab (hier noch verhältnismäßig sauber). Die Flanschdichtung (O-Ring) wird bei der Demontage zwar in der Regel nicht zerstört, Zeigt jedoch durch die Aufblühungen in der Grundplatte deutliche Deformierungen und Fehlstellen, sodaß diese ersetzt werden muß. Evtl. ist hier auch ein einkleben mit flüssiger Dichtungsmasse möglich.

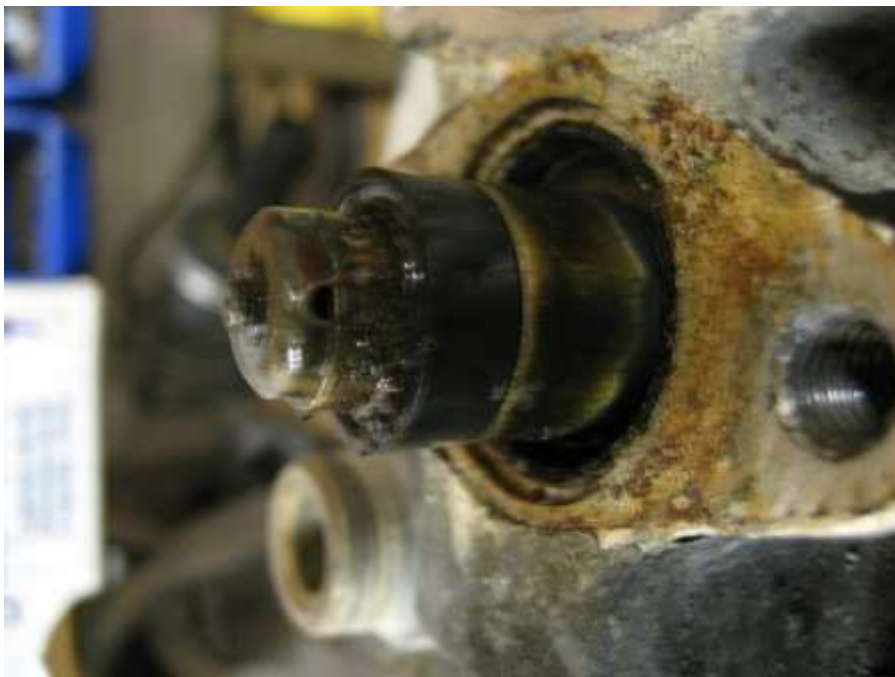
Deutlich sichtbar auch am Gegenstück (Kolben) sind die Ablagerungen. Der Nutring zeigt keine wesentlichen Einlaufspuren und kann ggf. wiederverwendet werden.

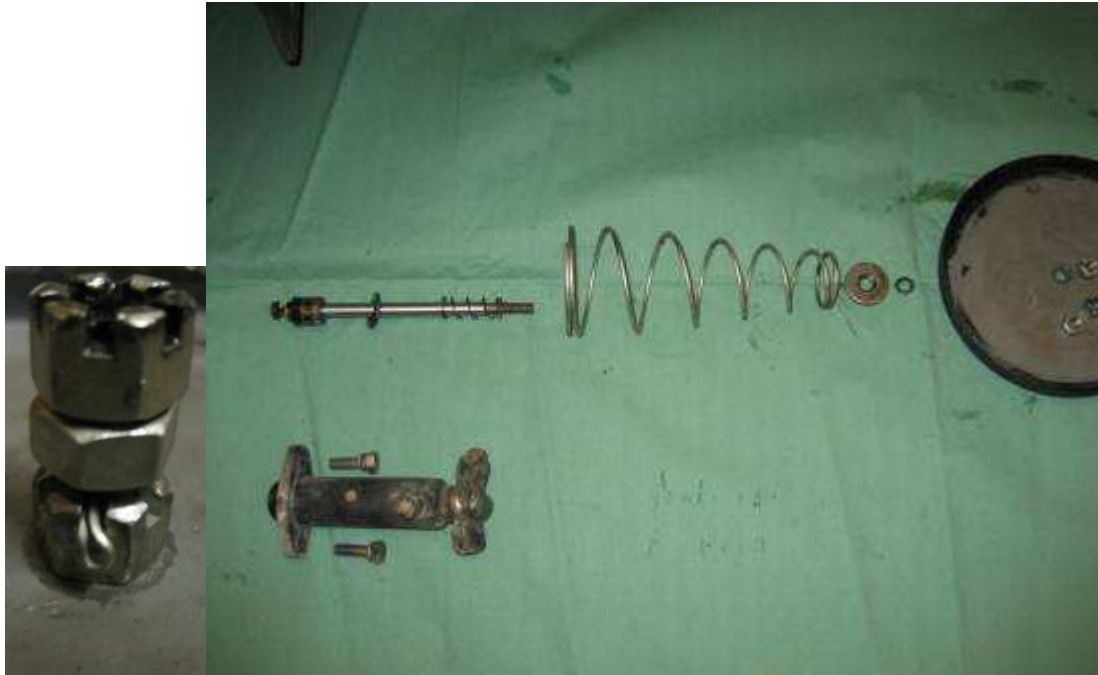
Nach Lösen der Konterung, des Splintes und der Kronmutter kann der Teller des Unterdruckkolbens und die Rückzugsfeder abgenommen werden. Dann lässt sich auch die Kolbenstange des Unterdruckkolbens herausziehen.

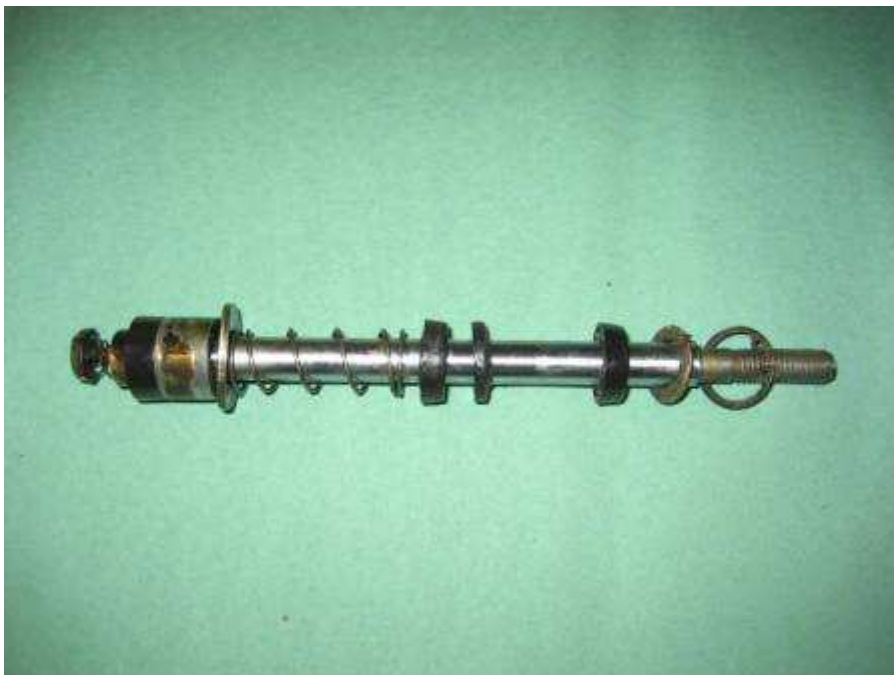
Hier die Kolbenstange mit allen Bauelementen (außer Unterdruckkolben). Zu sehen ist links der Bremskolben mit Nutring, Anschlagring, Druckfeder mit Nutring und Beilagering (Durchführungsdichtung Bremsflüssigkeitsseite), sowie Nutring Scheibe und Sprengring (Durchführungsdichtung Unterdruckseite). Auch hier haben beide Nutringe der Durchführungsdichtung starke Deformierungen und Fehlstellen durch Aufblühungen im Aluminium der Grundplatte.

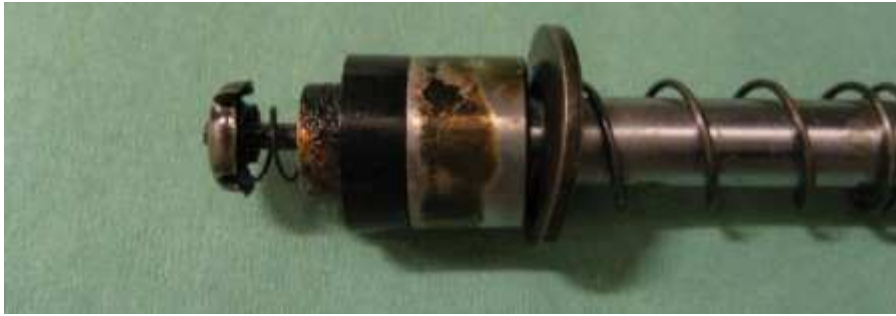
Bremskolben im Detail

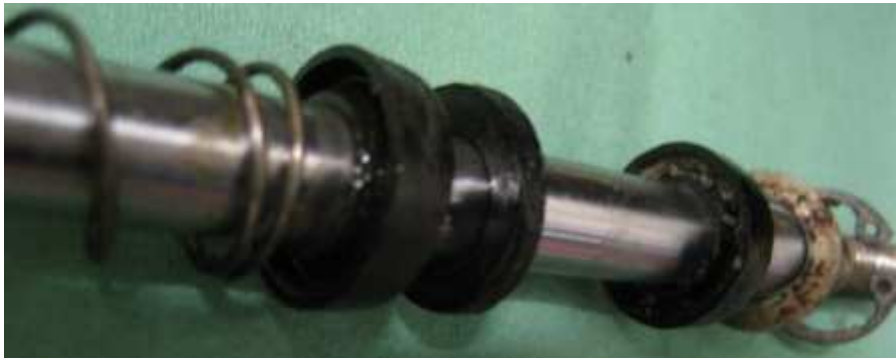
Durchführungsdichtungen im Detail und korrekter Einbaulage

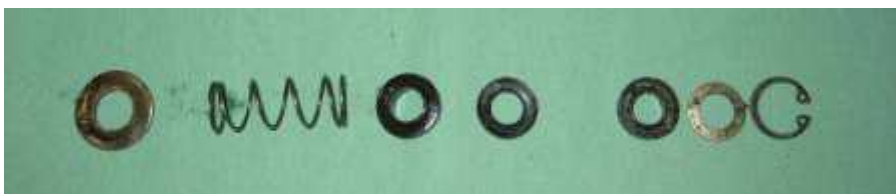
Einzelteile Dichtungen Kolbenstange in Einbaureihenfolge

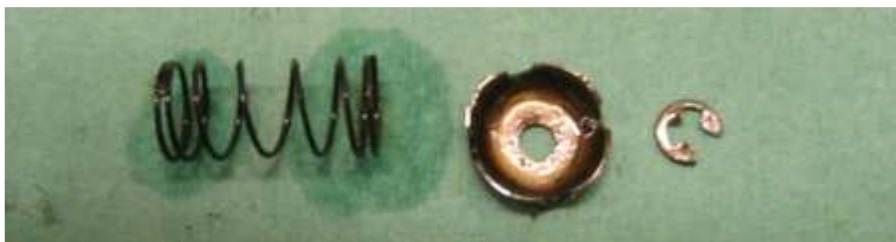
Einzelteile Fixierung Bremskolben. Feder, Kappe und Sprengring

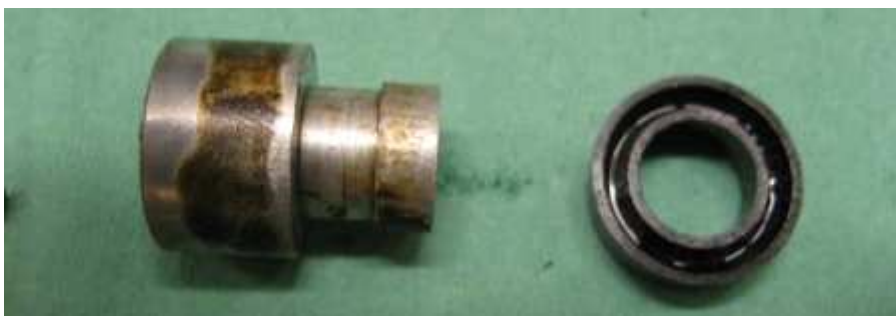
Einzelteile Bremskolben, Kolben und Nutring

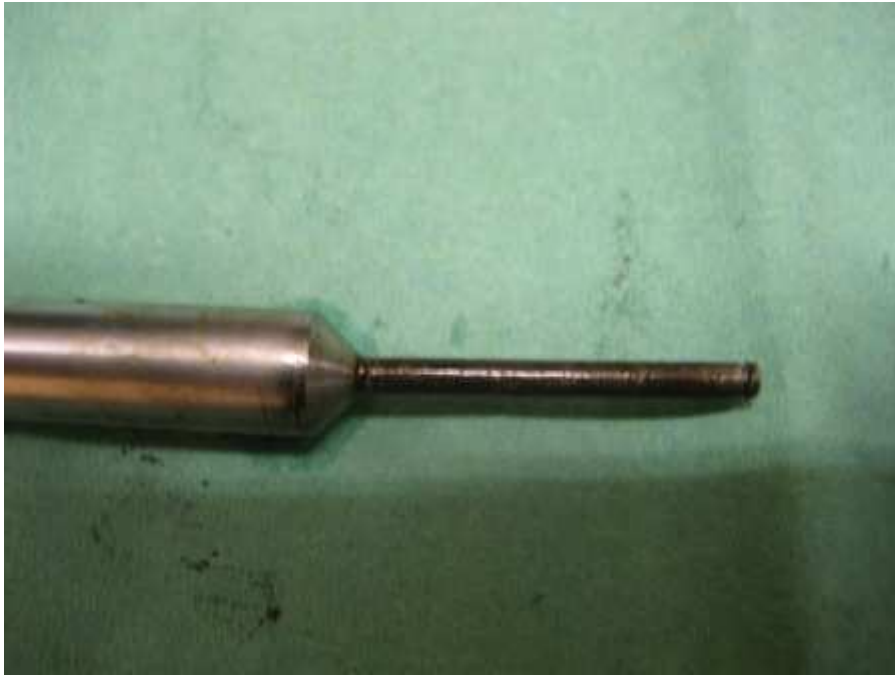
Vorderes Ende der Kolbenstange mit Nut für Sprengring. Hierauf wird der Bremskolben befestigt.
